AVALIAÇÃO RÁPIDA DA DEGRADAÇÃO AMBIENTAL EM IGARAPÉS DE MANAUS-AM

Rodrigo de Souza Barreto de Almeida¹; Evely Laranjeira Marques²; Rodrigo Couto Alves³

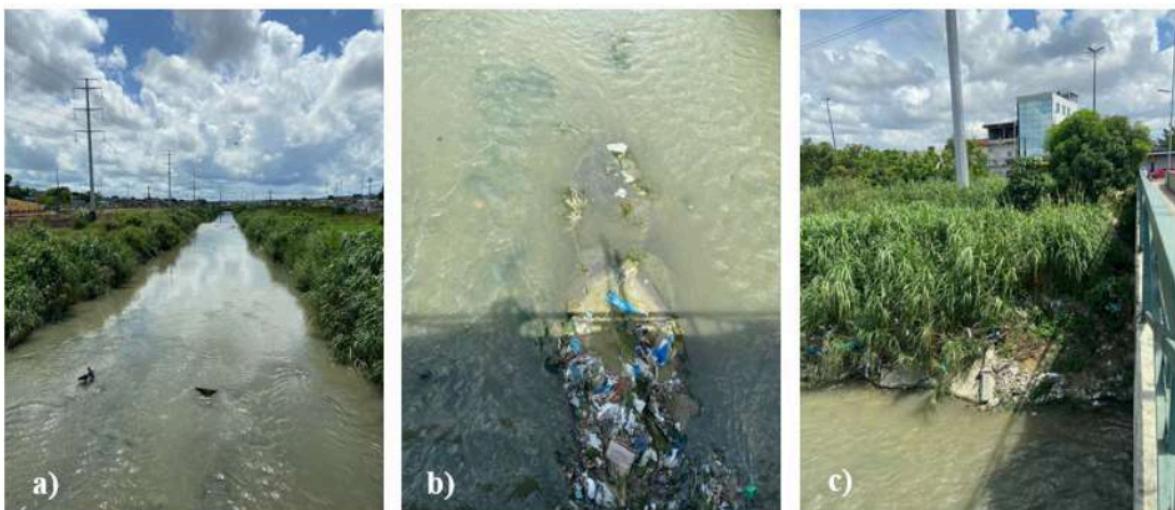
Com 19 pontos, o trecho MP1 foi classificado como impactado. Durante as visitas de campo, observou-se a presença significativa de lixo tanto nas margens quanto no leito, além da ocorrência de sedimentos e animais soltos. A vegetação ciliar era esparsa e havia ausência de ocupações marginais diretas, embora o entorno apresentasse edificações e ruas pavimentadas (Figura 1). A degradação neste trecho é atribuída principalmente à deposição irregular de resíduos sólidos, escoamento pluvial contaminado e falta de ações de recuperação ambiental.

Figura 1. Trechos no Igarapé do Mindú (a. Presença de animais. B. Sedimentos e lixo. C. Lixo nas margens)

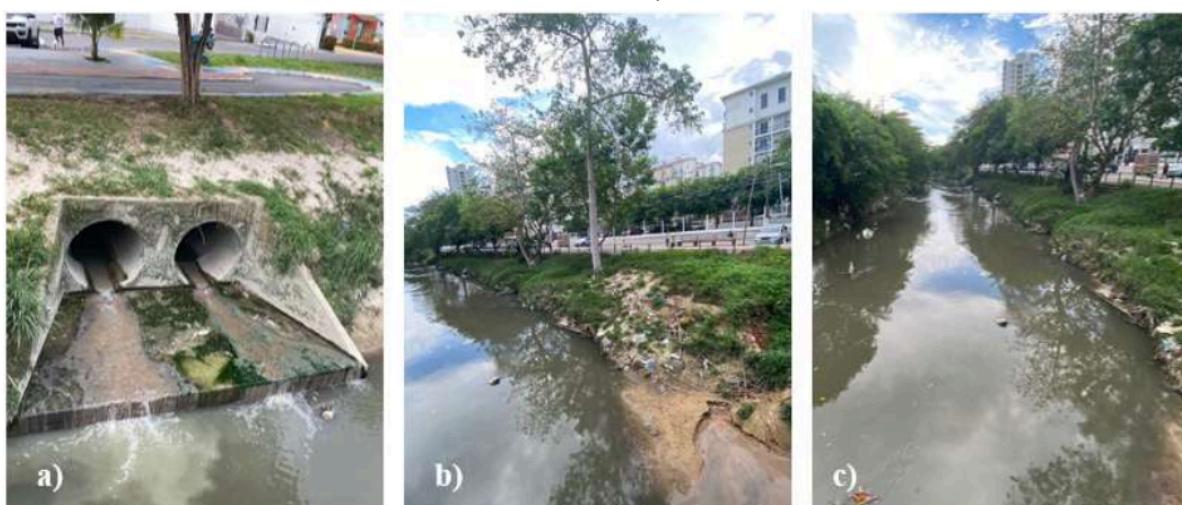
Com pontuação de 22 pontos, o trecho MP2 também foi classificado como impactado. Embora houvesse vegetação em suas margens e ausência de casas sobre o igarapé, a quantidade de lixo flutuante e sedimentado era elevada, e havia tubulações despejando efluentes diretamente no curso d'água (Figura 2).

Figura 2. Trechos no Igarapé do Mindu (a. Tubulações; b. Lixo nas margens; c. Lixo flutuando)

Observou-se, ainda, a proximidade de grandes condomínios residenciais e obras de infraestrutura, como canaletas e redes de esgoto. O trecho ilustra bem o impacto da urbanização não planejada sobre os cursos hídricos, mesmo em áreas onde há certa cobertura vegetal remanescente.

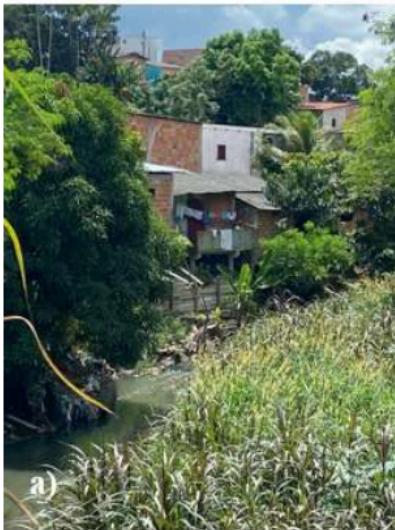
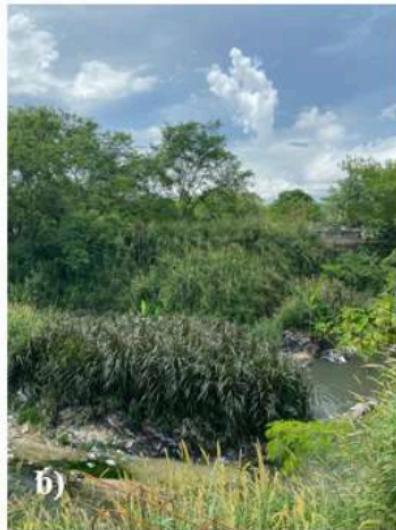
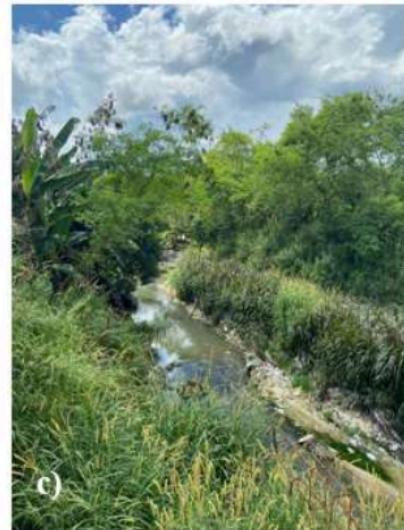
Classificado como alterado, com 23 pontos, o trecho QP1 apresentou vegetação significativa nas margens e presença de plantas aquáticas no leito. No entanto, registrou-se também a presença de lixo, lodo e sedimentos acumulados, além de domicílios em áreas próximas (Figura 3).

Figura 3. Trechos no Igarapé do Quarenta (a. Vegetação e domicílios; b. Sedimentos; c. Lixo nas margens)

Segundo Silva e Lima (2008), a ocupação das margens por populações de baixa renda está associada à desigualdade social e à ausência de políticas de habitação, o que explica a vulnerabilidade socioambiental verificada nesse ponto. Embora esse trecho tenha pontuado levemente acima do limite para ser considerado impactado, seu estado ainda inspira atenção, visto que a ocupação irregular segue ativa.

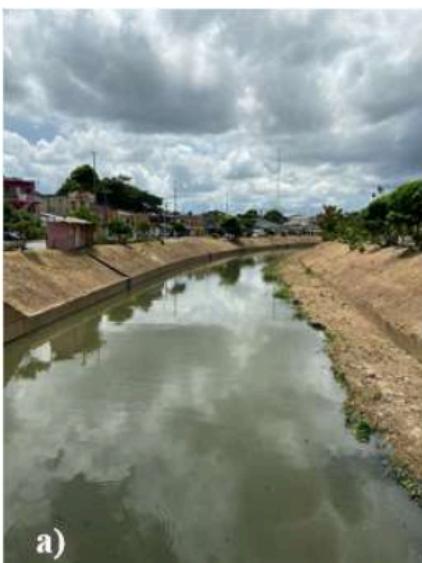
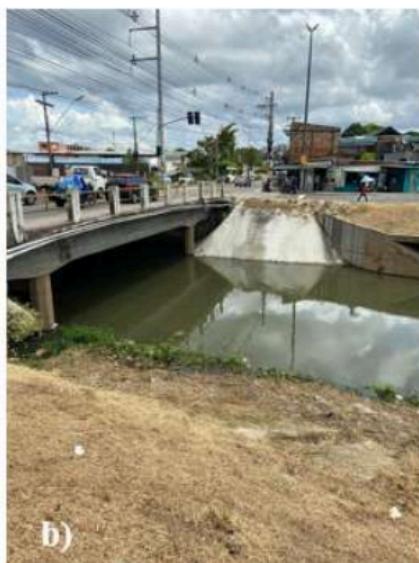
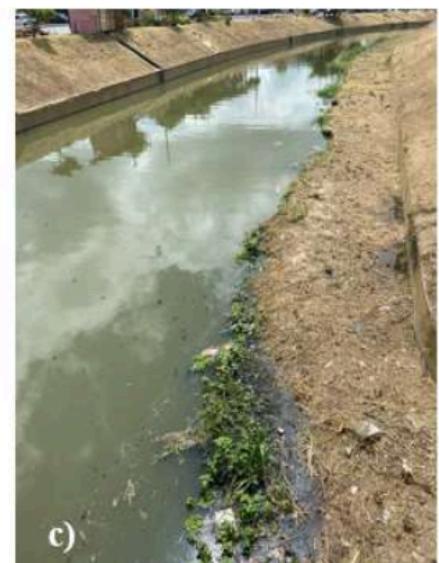
Com apenas 11 pontos, este foi o trecho mais degradado entre os analisados. Apresentava ausência total de vegetação ripária, canalização artificial do leito, rampas de escoamento de efluentes e resíduos oleosos flutuantes. Além disso, foram observadas plantas aquáticas colonizando margens alteradas e estruturas de engenharia que transformaram o igarapé em um canal de drenagem urbana (Figura 4).

Figura 4. Trechos no Igarapé do Quarenta (a. Vegetação e domicílios; b. Sedimentos; c. Lixo nas margens)

O histórico desse trecho revela transformações profundas e contínuas, com retirada de moradias, substituição por canaletas e impermeabilização da bacia. Esse processo, relatado por Silva et al. (2020), é um reflexo da falta de planejamento urbano e da negligência do poder público com as áreas de preservação.
